IVECO Daily 50C18 V L Hi-Matic (13,4m³) 180KM, drzwi: 4 19 -

DATA OGLĘDZIN

19.05.2026 · 13:00

01 / DANE POJAZDU

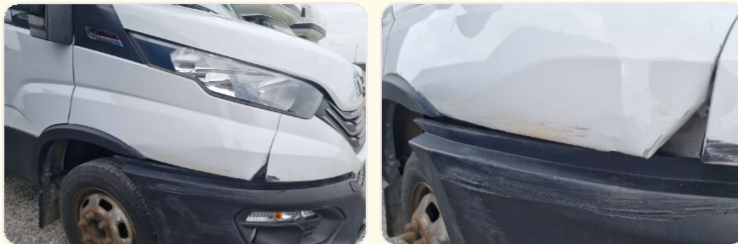
6

Uszkodzenie mechaniczne · Błotnik przedni prawy

Błotnik po kolizji.

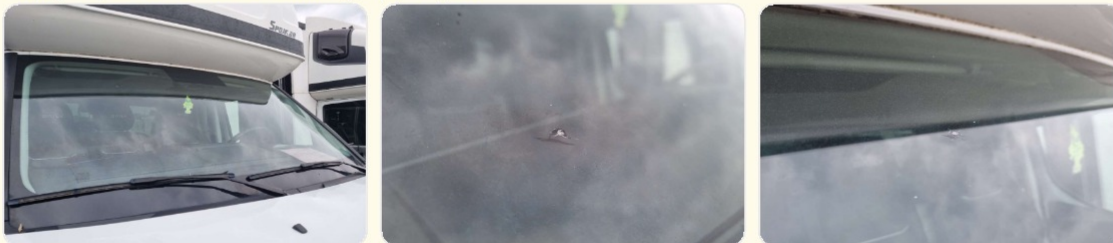
7

Odprysk · Szyba przednia 1x1

Odprysk po kamieniu.bez dalszego pęknięcia.

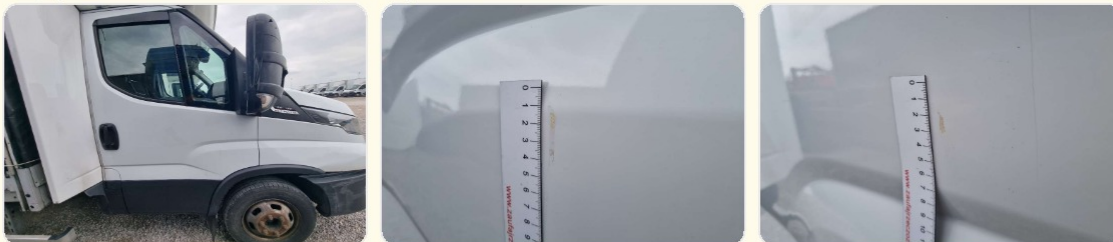
8

Odprysk · Drzwi przednie prawe 5x5

Odpryski/uszkodzenia lakieru pod wpływem chemii.

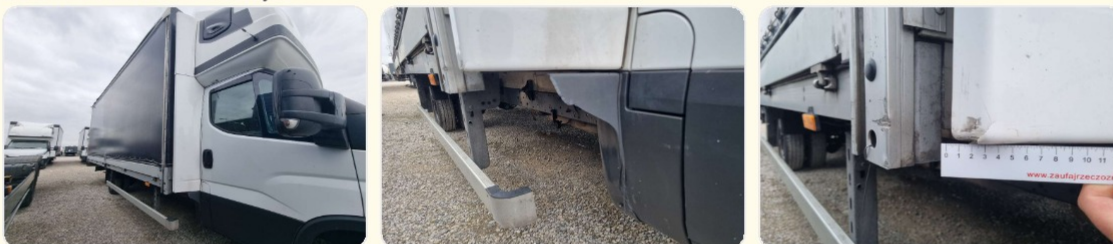
9

Uszkodzenie mechaniczne · Inne

Osłona boczna zabudowy.

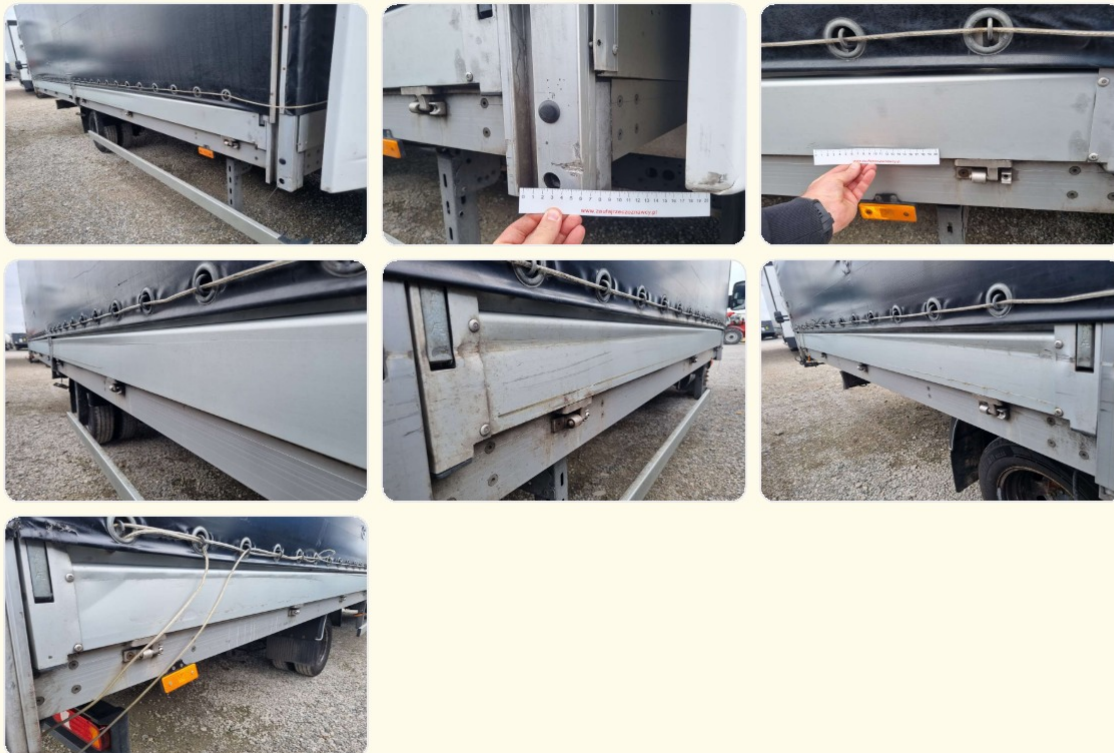
10

Uszkodzenie mechaniczne · Inne

Uszkodzenie zabudowy aluminiowej strona prawa.

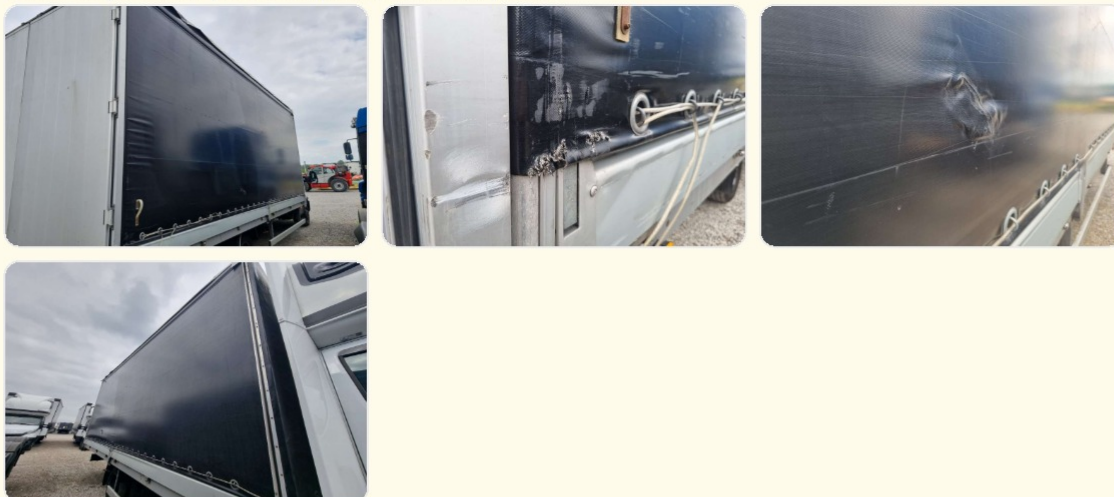
11

Zarysowanie · Inne

Liczne zarysowania przeciecia,plandeki strona prawa,

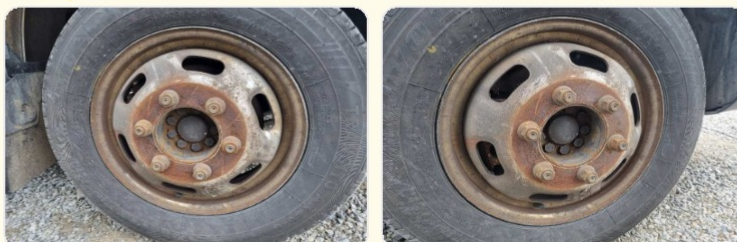
12

Korozja / Rdza · Felga przednia prawa

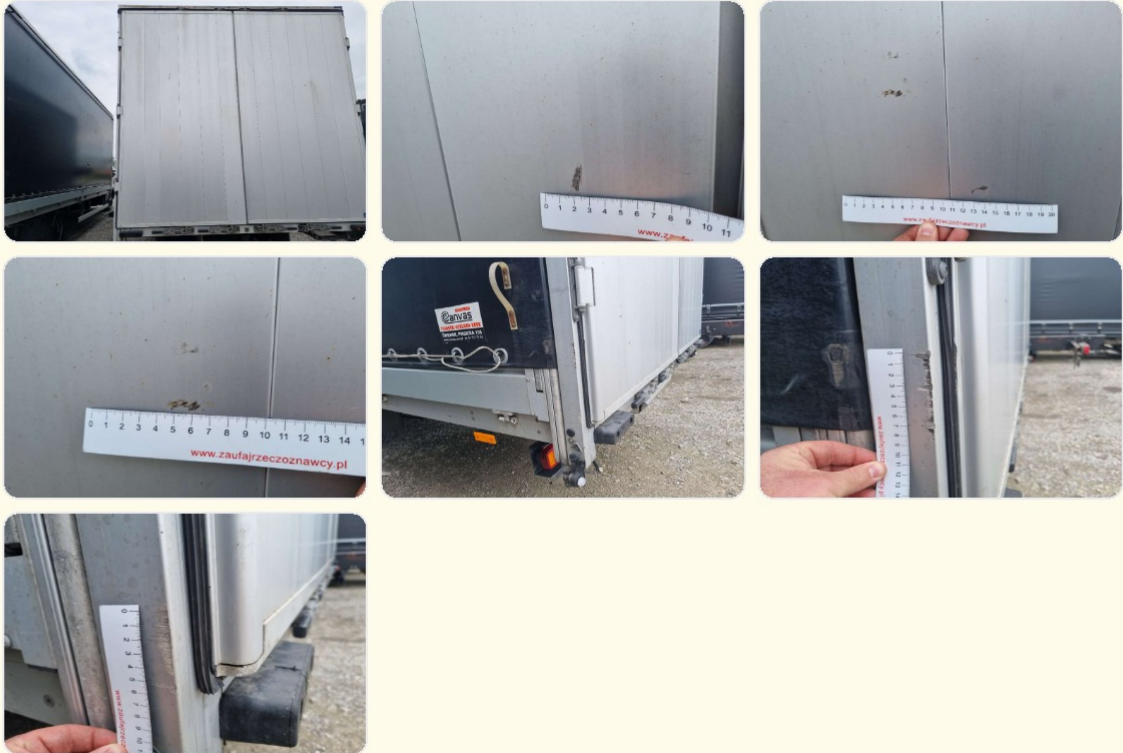
16

Zarysowanie · Drzwi tylne lewe 5x3

Zarysowania.

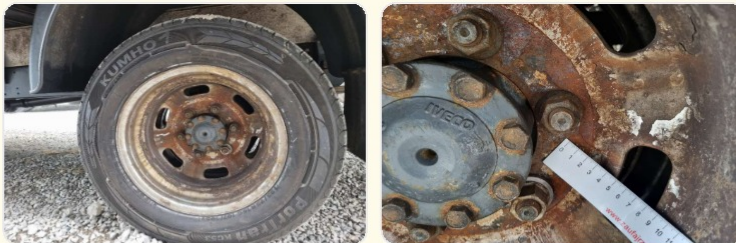
17

Uszkodzenie mechaniczne · Felga tylna lewa

Pęknięta tarcza koła.

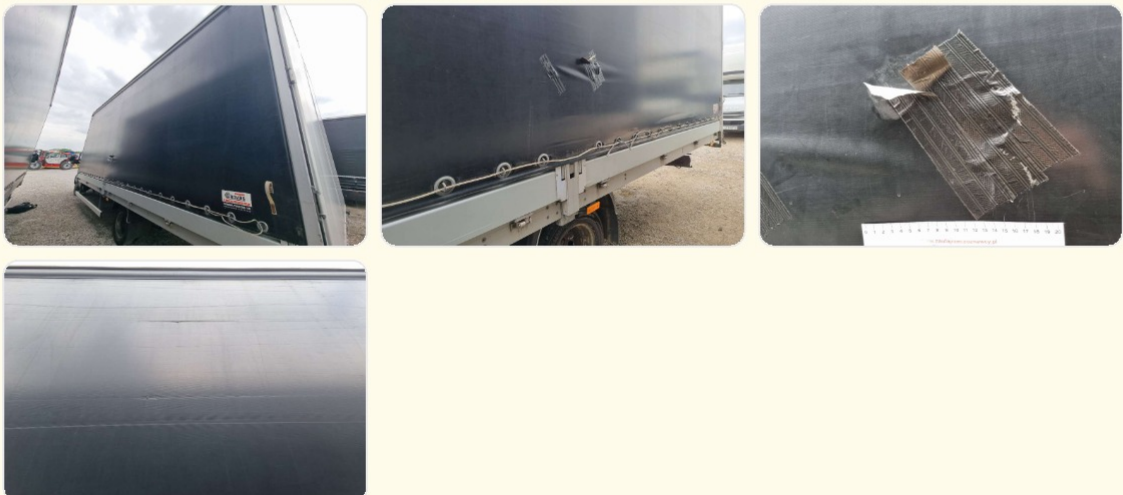
18

Uszkodzenie mechaniczne · Inne 20x20

Uszkodzona, porysowana, przecięta plandeka zabudowy strona lewa.

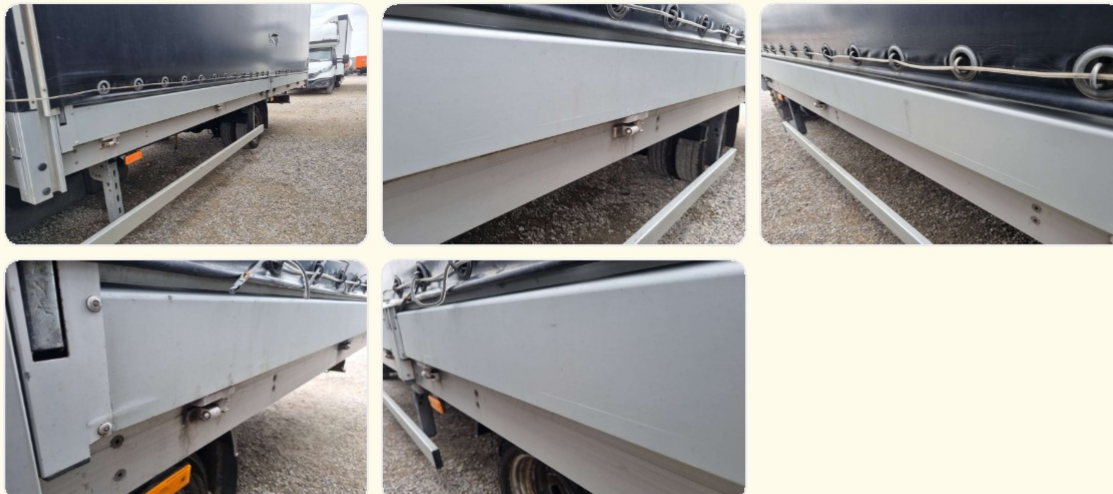
19

Zarysowanie · Inne

Zarysowania na całym elemencie zabudowy aluminiowej

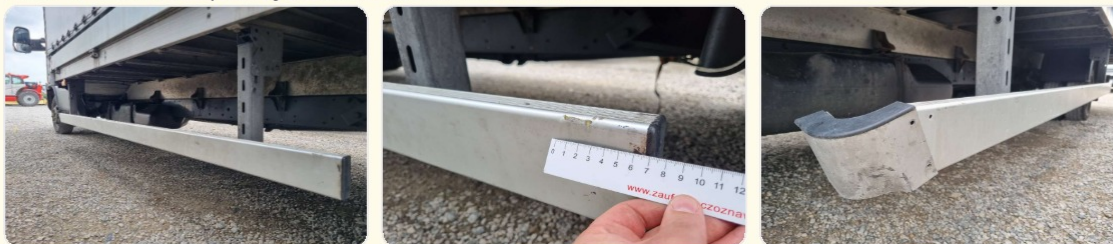
20

Zarysowanie · Inne 10x10

Belka boczna zabezpieczająca, uszkodzenia mechaniczne.

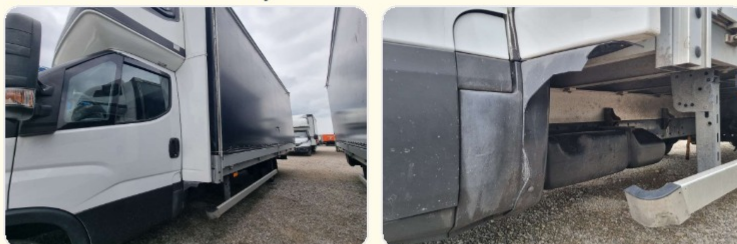
21

Uszkodzenie mechaniczne · Inne

Osłona boczna zabudowy.

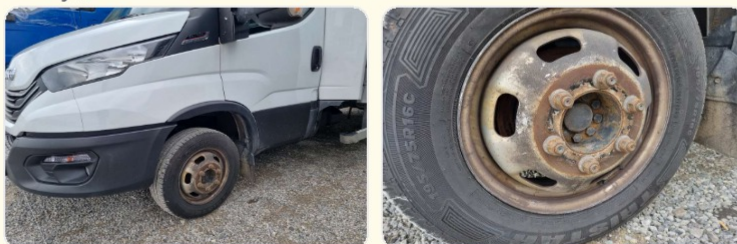
22

Korozja / Rdza · Felga przednia lewa

Korozja, uszkodzenia mechaniczne.
