EKSPERTYZA POJAZDU

Firma PARTNER CRLS SP. Z O.O.
Rzeczoznawca MATEUSZ KELER
Nr zlecenia VHS00263/26
Data zlecenia 19 marzec 2026

Marka VOLKSWAGEN
Model TIGUAN
Numer rejestracyjny WB504CP
Rok produkcji 2020
Numer VIN WVGZZZ5NZLW387515

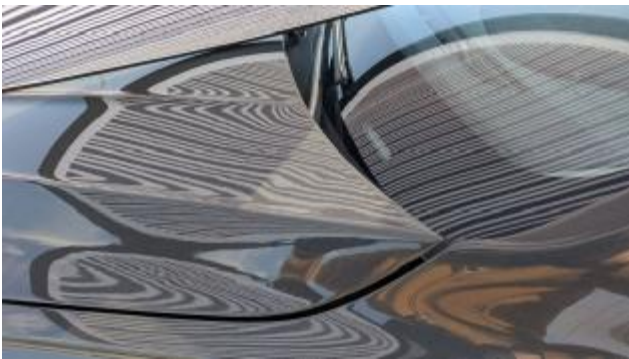
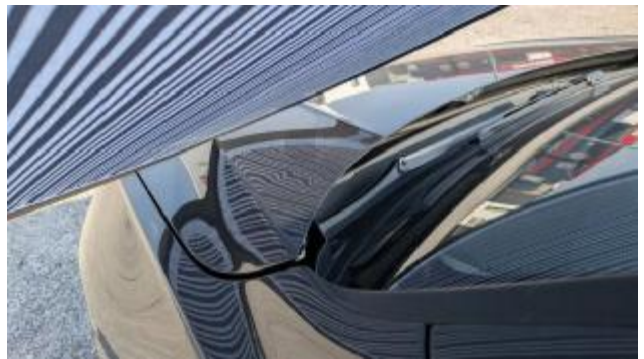
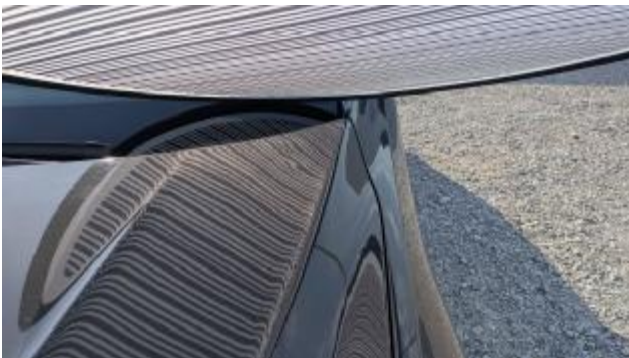
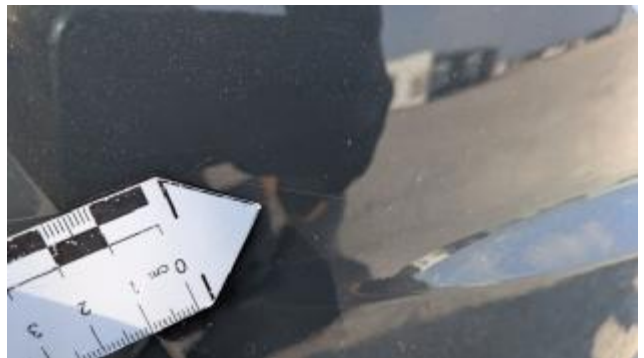
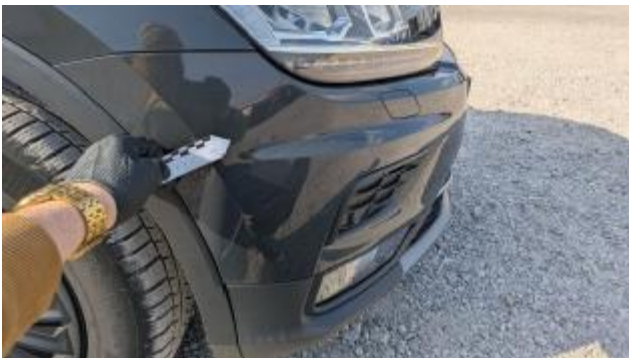
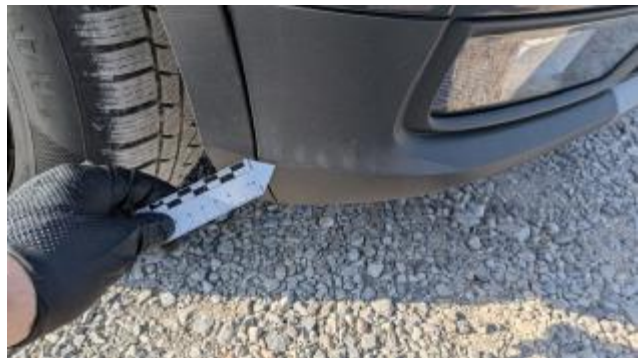
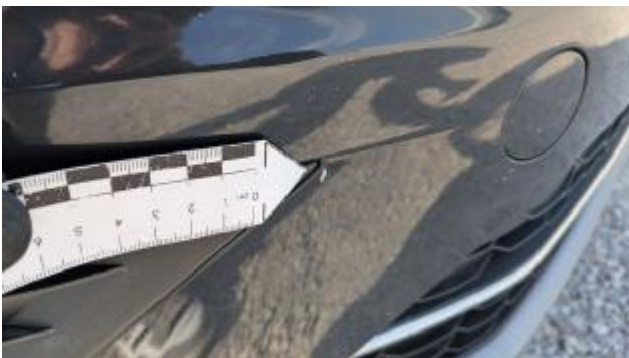
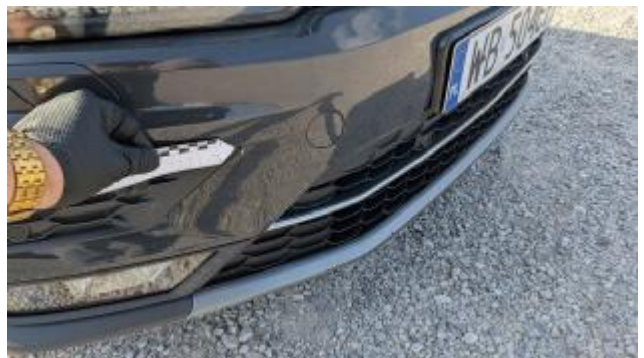
ZDJĘCIA USZKODZEŃ

NAZWA ELEMENTU	RODZAJ USZKODZENIA
POKRYWA PRZEDNIA	WGNIECENIE
ZDERZAK PRZEDNI	ZARYSOWANIE
SPOILER ZDERZAKA PRZEDNIEGO	ZARYSOWANIE
KRATA WLOTU POWIETRZA	ZARYSOWANIE
POKRYWA PRZEDNIA	ODPRYSKI LAKIERU
SPOILER ZDERZAKA TYLNEGO	ZARYSOWANIE
LISTWA ŁUKOWA BŁOTNIKA TYLNEGO PRAWEGO	ZARYSOWANIE
LUSTERKO PRAWO	ZARYSOWANIE
POKRYWA TYLNA	ZARYSOWANIE
----	----
----	----
----	----
----	----
----	----
----	----
----	----
----	----
----	----
----	----
----	----
----	----

OGÓLNY STAN WIZUALNY NADWOZIA POJAZDU STAN TYPOWY DLA WIEKU POJAZDU
OGÓLNY STAN WIZUALNY WNĘTRZA POJAZDU STAN TYPOWY DLA WIEKU POJAZDU
Pozostałe uwagi do opisu nadwozia i wnętrza (nie ujęte powyżej)
ZDERZAK PRZEDNI - popękana struktura lakieru; DESKA ROZDZIELCZA - ubytek/dziura;
