## EKSPERTYZA POJAZDU

Firma PARTNER CRLS SP. Z O.O.  
Rzeczoznawca MATEUSZ KELER  
Nr zlecenia VHS00347/26  
Data zlecenia 15 kwiecień 2026

Marka RENAULT/CARPOL  
Model TRAFIC  
Numer rejestracyjny SK8F685  
Rok produkcji 2025  
Numer VIN VF1JL000674273571

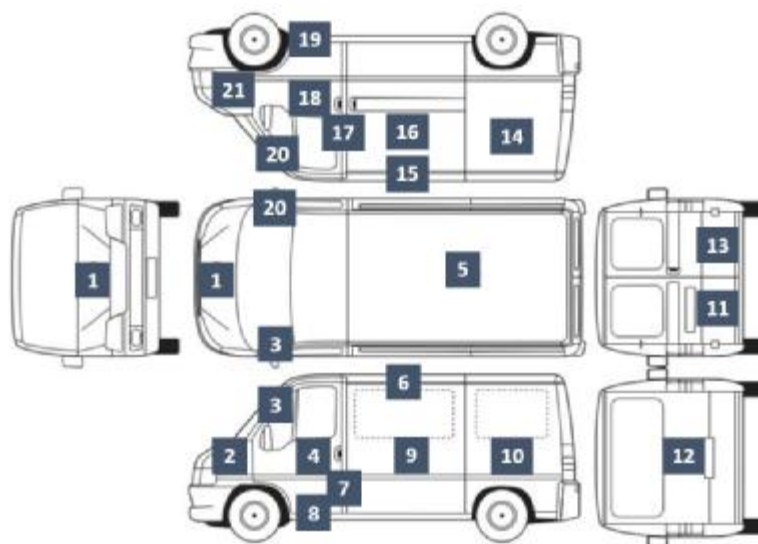
rysunek pojazdu poglądowy

Wykonano pomiar ręczny grubości powłoki lakierowej [µm]

NUMER I NAZWA ELEMENTU	PRZEDZIAŁ GRUBOŚCI POWŁOKI
1. POKRYWA PRZEDNIA	do 150
2. BŁOTNIK PRZEDNI LEWY	do 150
3. SŁUPEK PRZEDNI LEWY	do 150
4. DRZWI PRZEDNIE LEWE	do 150
5. DACH	do 150
6. RAMA DACHU LEWA	do 150
7. SŁUPEK ŚRODKOWY LEWY	do 150
8. PRÓG LEWY	do 150
9. POSZYCIE/DRZWI ŚRODKOWE LEWE	do 150
10. POSZYCIE/DRZWI TYLNE LEWE	do 150
11. DRZWI TYLNE LEWE	do 150
12. POKRYWA TYLNA	-----
13. DRZWI TYLNE PRAWY	do 150
14. POSZYCIE/DRZWI TYLNE PRAWY	do 150
15. RAMA DACHU PRAWA	do 150
16. POKRYWA/DRZWI ŚRODKOWE PRAWY	do 150
17. SŁUPEK ŚRODKOWY PRAWY	do 150
18. DRZWI PRZEDNIE PRAWY	do 150
19. PRÓG PRAWY	do 150
20. SŁUPEK PRZEDNI PRAWY	do 150
21. BŁOTNIK PRZEDNI PRAWY	do 150
