# EKSPERTYZA POJAZDU

| NR ZLECENIA: | VHS00808/26 |

| MODEL | Proace City 1.5 D4-D Euro 6 1499ccm - 130KM 2,4t 19-24 |
| NUMER REJESTRACYJNY | WE8J698 |

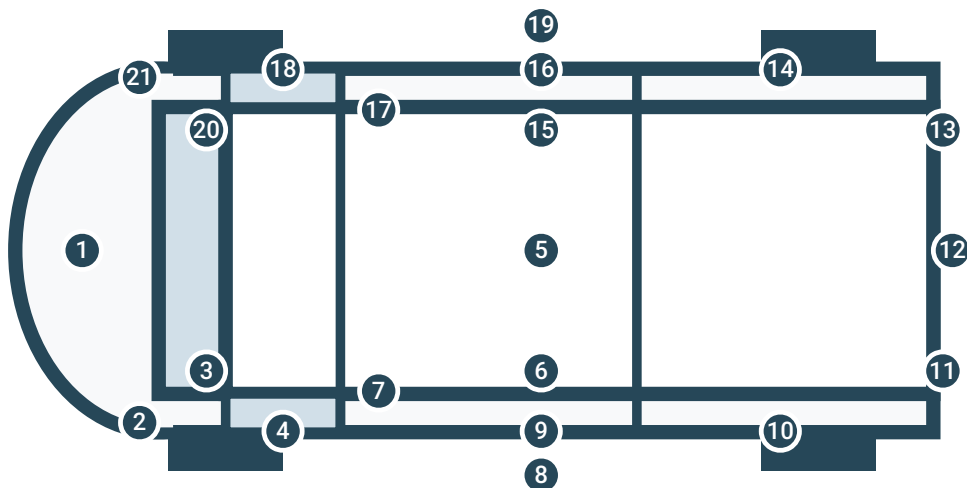
Wykonano pomiar ręczny grubości powłoki lakierowej [ $\mu\text{m}$ ] w poszczególnych strefach. Rysunek poglądowy dla pojazdu DOSTAWCZY.

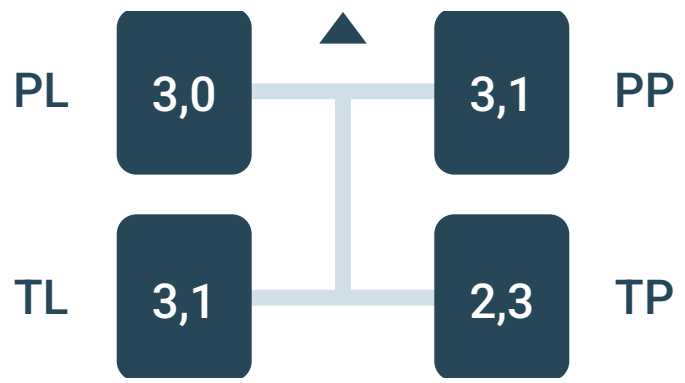
Wykonano pomiar ręczny grubości bieżnika [mm]. Rysunek poglądowy.

| OŚ | PRODUCENT | MODEL | ROZMIAR | BIEŻNIK |
|---|---|---|---|---|
| TP | MICHELIN | ENERGY SAVER | 205/60 R16 | 2,3 |
