Ekspertyza pojazdu

Zleceniodawca:	Vehis Finanse
Wykonawca:	Partner CRLS
Rzeczoznawca:	Bartosz Wnuk / Mateusz Keler
Nr zlecenia:	**VHS01000/26**
Data:	13 listopada 2026
Miejsce oględzin:	05-600 Grójec, Słomczyn, ul. Metalowa 10

Marka	MG
Model	HS 24-
Numer rejestracyjny	WB752CU
Rok produkcji	2025
Numer VIN	LSJW94U99SG041347

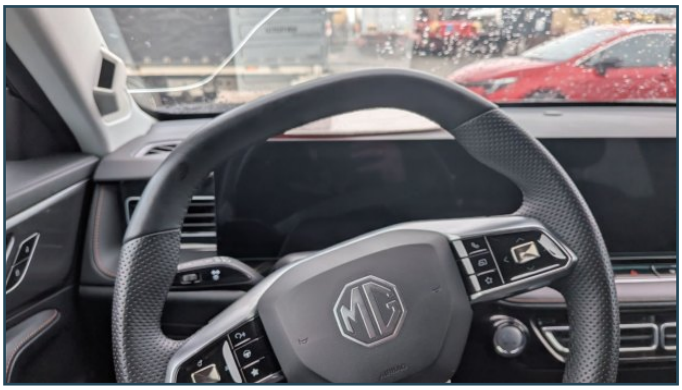
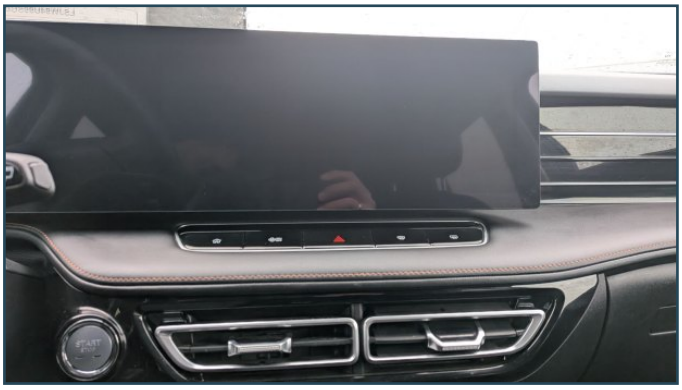
Inne komentarze dotyczące kontrolek:
Po podłączeniu boostera komunikaty: światła włączone; nie wykryto kluczyka.

Kluczyk Inteligentny Nie Wykryty

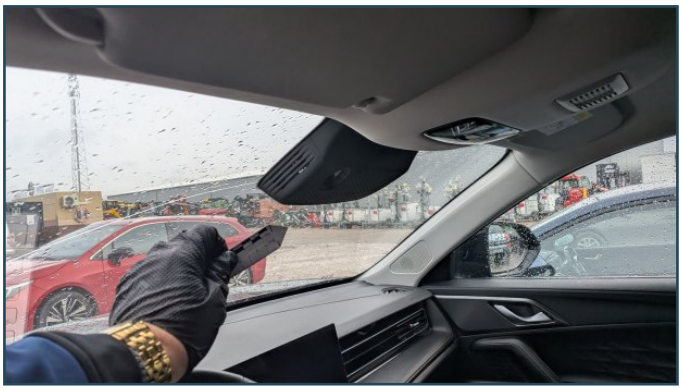
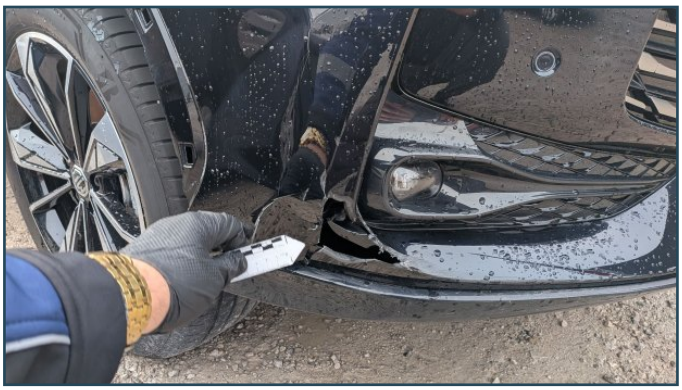
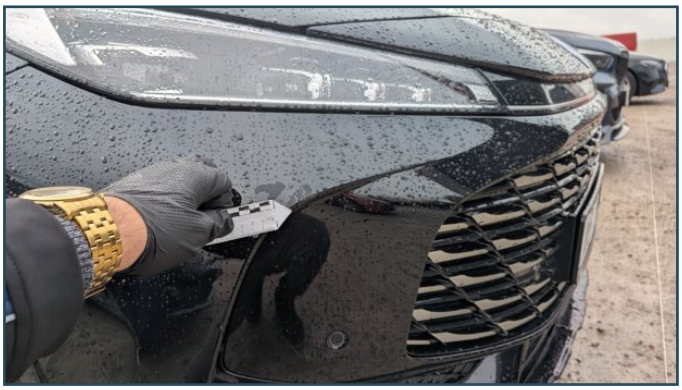
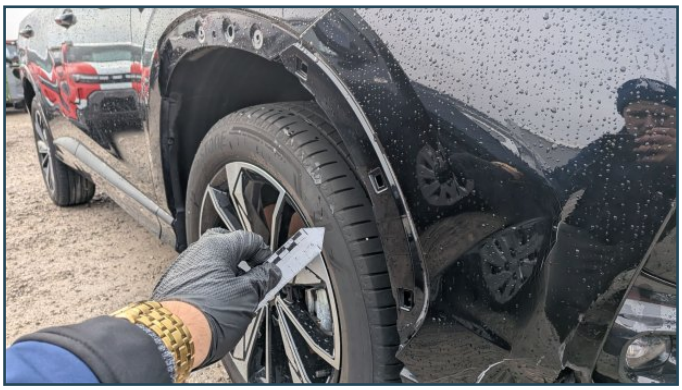
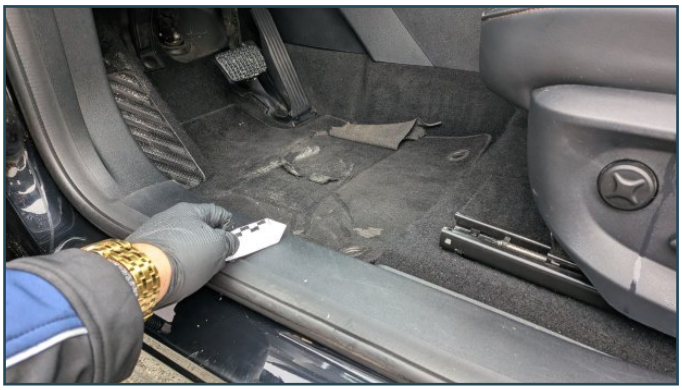
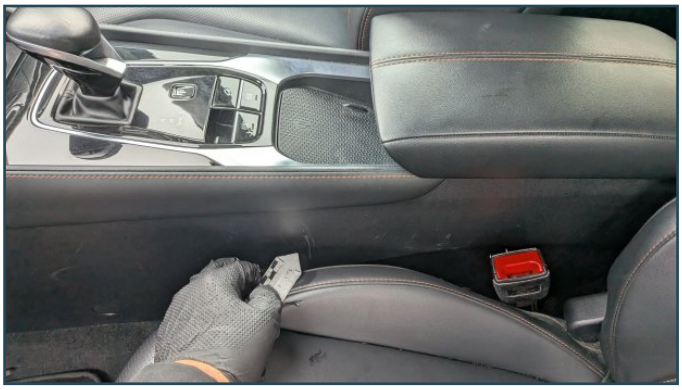
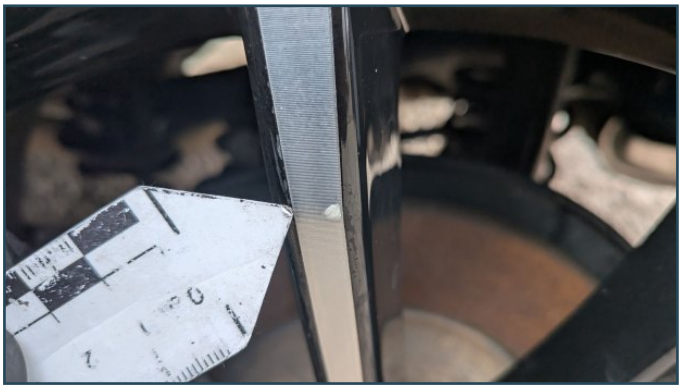
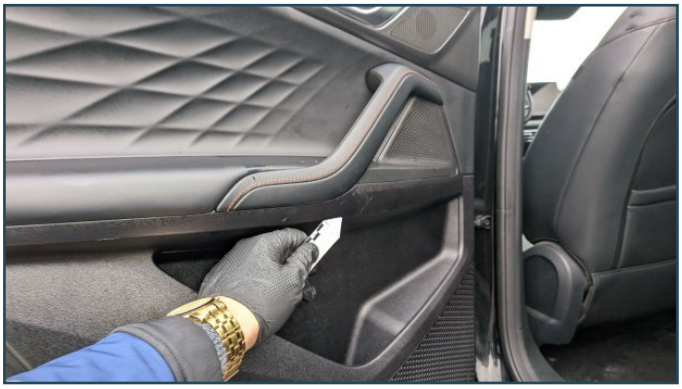
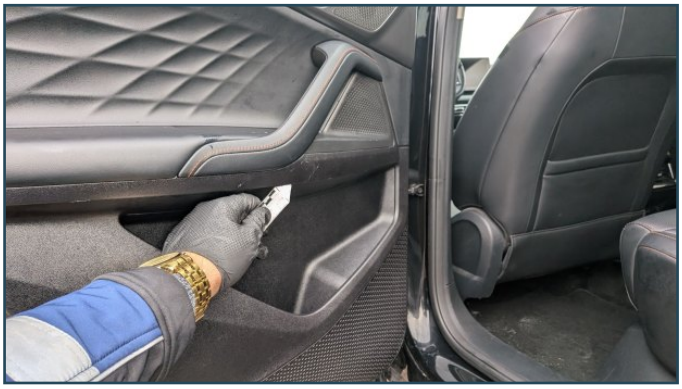
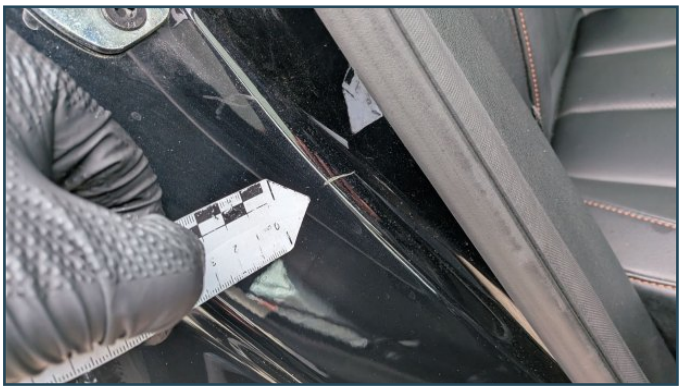
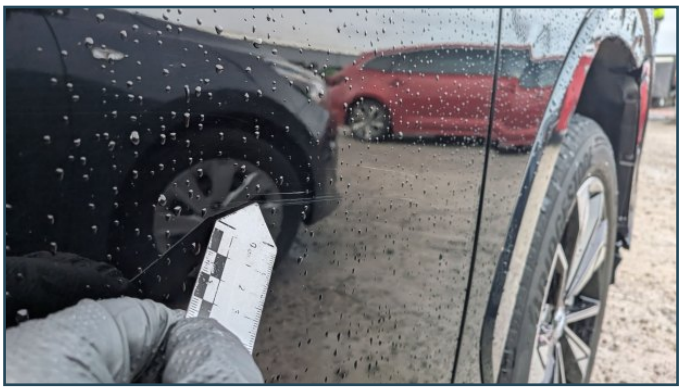
Zdjęcia uszkodzeń

Nazwa elementu	Rodzaj uszkodzenia
Szyba czołowa	Pęknięcie
Zderzak przedni	Pęknięcie
Krata wlotu powietrza prawa	Zarysowanie
Drzwi przednie lewe	Odpryski lakieru
Próg lewy	Zarysowanie
Felga przednia lewa	Zarysowanie
Felga tylna prawa	Zarysowanie
Listwa łukowa błotnika tylnego prawego	Zarysowanie
Drzwi tylne prawe	Zarysowanie, wgniecenie
Błotnik tylny prawy	Zarysowanie
Próg prawy	Zarysowanie
Drzwi przednie prawe	Zarysowanie
Lusterko prawe	Zarysowanie

Nazwa elementu	Rodzaj uszkodzenia
Komora bagażnika – wykładzina lewa	Zarysowanie
Komora bagażnika – wykładzina prawa	Zarysowanie
Zaślepka pokrywy bagażnika	Inne
Lusterko wewnętrzne	Inne
Tapicerka drzwi przednich lewych	Zarysowanie
Dywanik kierowcy	Rozerwanie materiału
Tunel środkowy	Zarysowanie
Tapicerka drzwi tylnych prawych	Zarysowanie
Dywanik tylny prawy	Przepalenie

Komentarz do stanu utrzymania nadwozia i wnętrza:
Lusterko wewnętrzne oberwane. brak zaślepki pokrywy bagażnika.
