Ekspertyza pojazdu

Zleceniodawca:	Vehis Finanse
Wykonawca:	Partner CRLS
Rzeczoznawca:	Bartosz Wnuk / Mateusz Keler
Nr zlecenia:	**VHS01002/26**
Data:	29 października 2026
Miejsce oględzin:	05-600 Grójec, Słomczyn, ul. Metalowa 10

Marka	Ford
Model	Puma 19-24
Numer rejestracyjny	SK462YW
Rok produkcji	2023
Numer VIN	WF02XXERK2PK72222

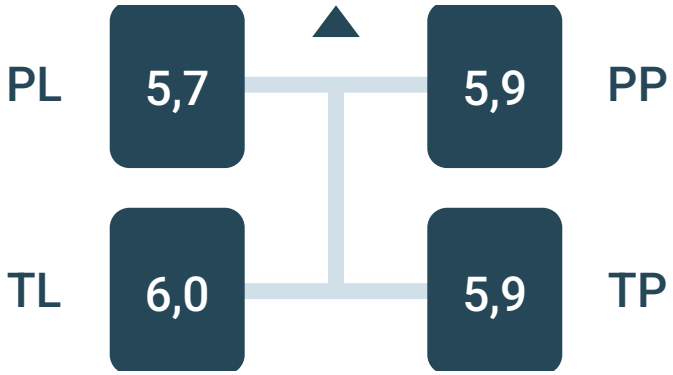
Wykonano pomiar ręczny grubości powłoki lakierowej [µm] w poszczególnych strefach. Rysunek poglądowy dla pojazdu osobowego.

Numer i nazwa elementu	Przedział grubości powłoki [µm]
1. Pokrywa przednia	Do 150
2. Błotnik przedni lewy	Do 150
3. Słupek przedni lewy	Do 150
4. Drzwi przednie lewe	Do 150
5. Dach	Do 150
6. Słupek środkowy lewy	Do 150
7. Próg lewy	Do 150
8. Drzwi tylne lewe	Do 150
9. Błotnik tylny lewy	Do 150
10. Pokrywa tylna	Do 150
11. Błotnik tylny prawy	Do 150
12. Drzwi tylne prawe	Do 150
13. Słupek środkowy prawy	Do 150
14. Próg prawy	Do 150
15. Drzwi przednie prawe	Do 150
16. Słupek przedni prawy	Do 150
17. Błotnik przedni prawy	Do 150

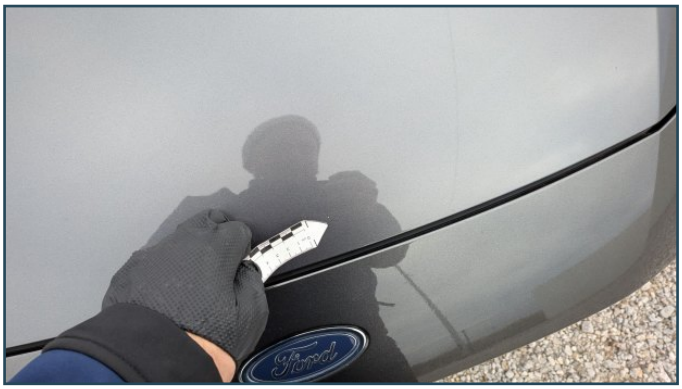
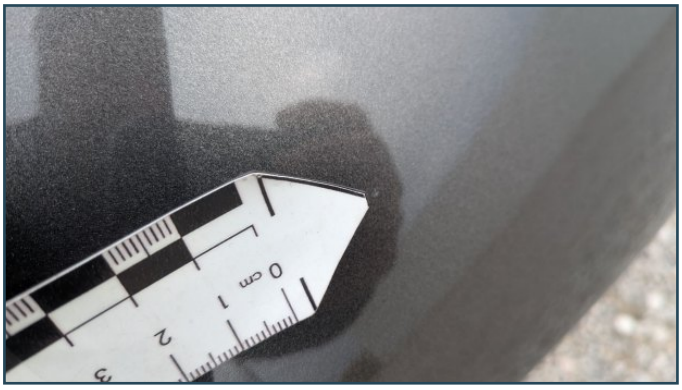
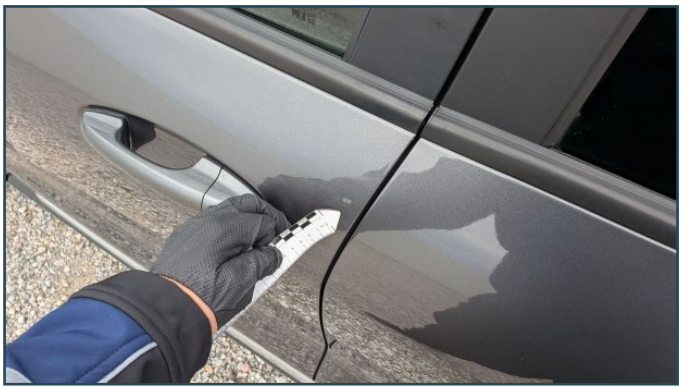
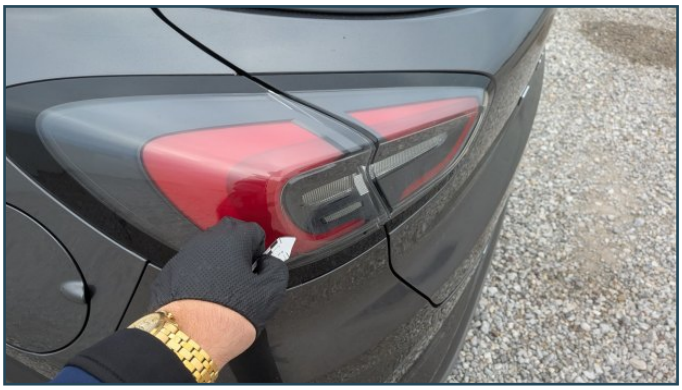
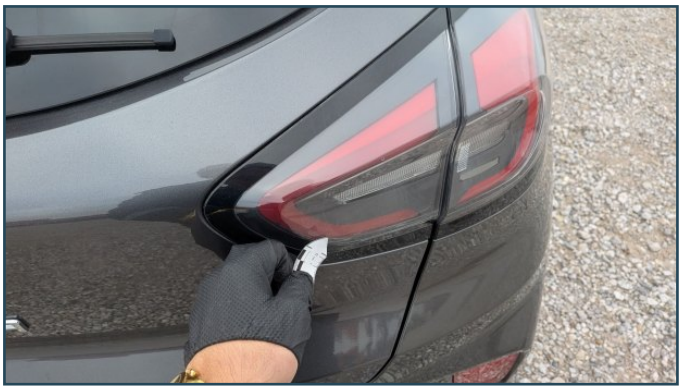
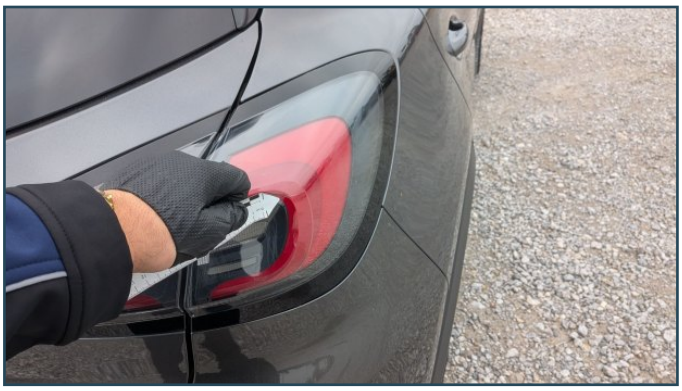
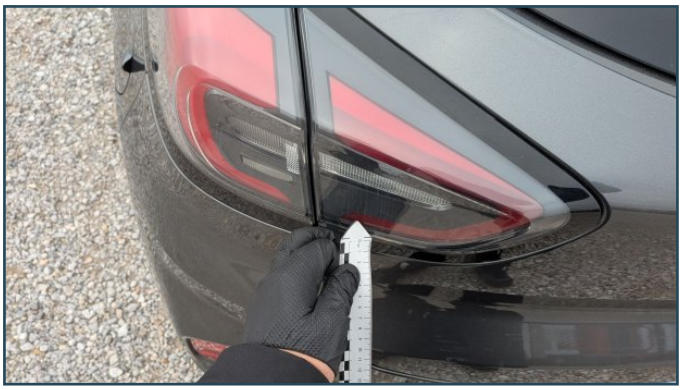
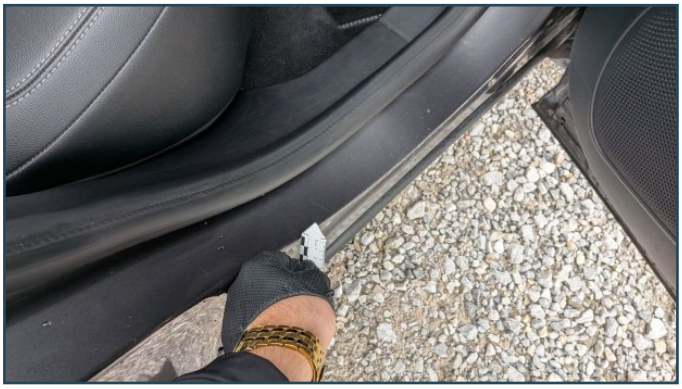
Zdjęcia uszkodzeń

Nazwa elementu	Rodzaj uszkodzenia
Pokrywa przednia	Odpryski lakieru
Zderzak przedni	Odpryski lakieru
Drzwi przednie lewe	Zaprawki lakiernicze
Próg lewy	Zarysowanie, wgniecenie
Drzwi tylne lewe	Zarysowanie
Klapka wlewu paliwa	Zarysowanie
Lampa tylna lewa	Zarysowanie
Lampa tylna prawa	Zarysowanie
Pokrywa tylna	Zarysowanie, wgniecenie
Spoiler zderzaka tylnego	Wgniecenie
Próg prawy	Zarysowanie
Drzwi przednie prawe	Wgniecenie
