Ekspertyza pojazdu

Zleceniodawca:	Vehis Finanse
Wykonawca:	Partner CRLS
Rzeczoznawca:	Bartosz Wnuk / Mateusz Keler
Nr zlecenia:	**VHS01048/26**
Data:	6 listopada 2026
Miejsce oględzin:	05-600 Grójec, Słomczyn, ul. Metalowa 10

Marka	Hyundai
Model	Tucson 24-
Numer rejestracyjny	EL1LS04
Rok produkcji	2024
Numer VIN	TMAJD8118SJ330825

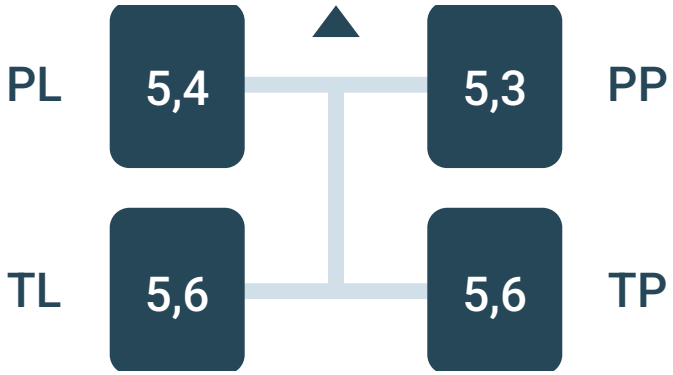
Wykonano pomiar ręczny grubości bieżnika [mm]. Rysunek poglądowy.

Oś	Producent	Model	Rozmiar	Bieżnik
PP	Falken	Eurowinter HS02 pro	235/55 R18	5,3
PL	Falken	Eurowinter HS02 pro	235/55 R18	5,4
TP	Falken	Eurowinter HS02 pro	235/55 R18	5,6
TL	Falken	Eurowinter HS02 pro	235/55 R18	5,6

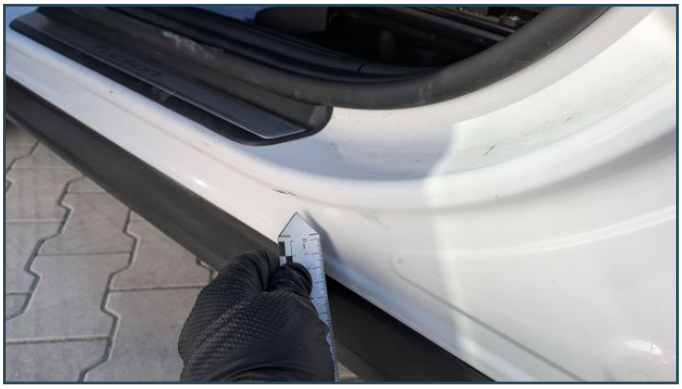
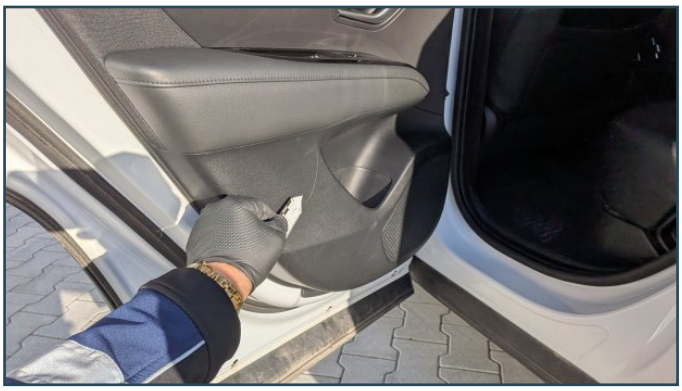
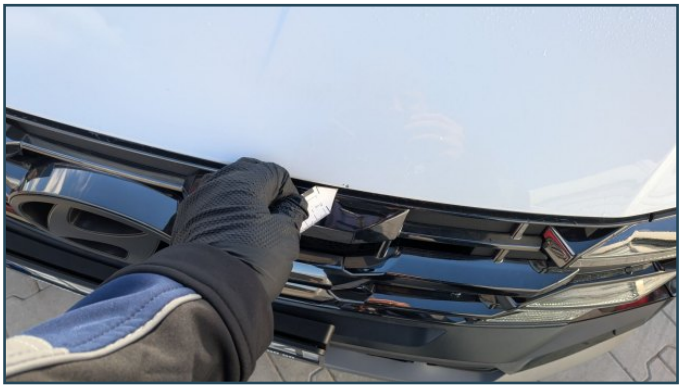
Zdjęcia uszkodzeń

Nazwa elementu	Rodzaj uszkodzenia
Spoiler zderzaka przedniego	Nieprawidłowy montaż
Listwa łukowa błotnika przedniego lewego	Zarysowanie
Felga przednia lewa	Zarysowanie
Próg lewy	Zarysowanie
Felga tylna prawa	Zarysowanie
Pokrywa przednia	Odpryski lakieru
Słupek środkowy lewy	Zarysowanie
