Ekspertyza pojazdu

Zleceniodawca:	Vehis Finanse
Wykonawca:	Partner CRLS
Rzeczoznawca:	Bartosz Wnuk / Mateusz Keler
Nr zlecenia:	**VHS01035/26**
Data:	3 listopada 2026
Miejsce oględzin:	05-600 Grójec, Słomczyn, ul. Metalowa 10

Marka	Hyundai
Model	I30 Wagon 20-24
Numer rejestracyjny	WW912AW
Rok produkcji	2021
Numer VIN	TMAH381AGMJ092997

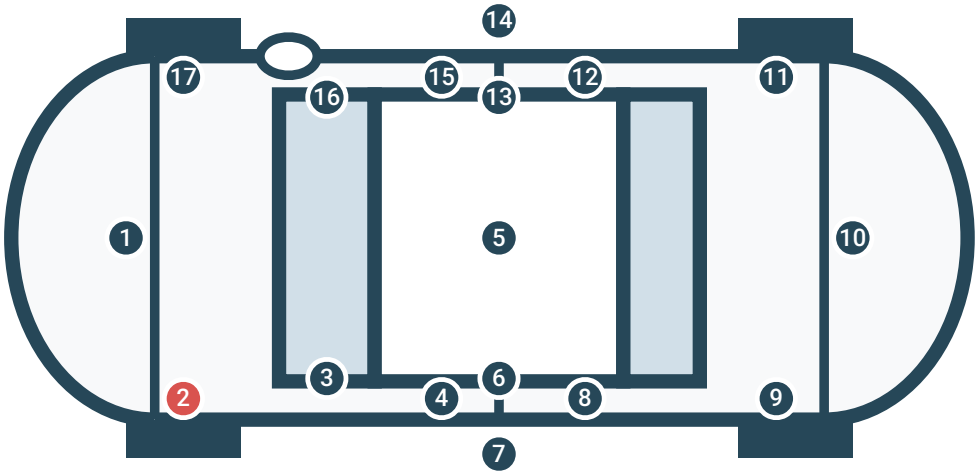
Numer i nazwa elementu	Przedział grubości powłoki [µm]
1. Pokrywa przednia	Do 150
2. Błotnik przedni lewy	150 - 200
3. Słupek przedni lewy	Do 150
4. Drzwi przednie lewe	Do 150
5. Dach	Do 150
6. Słupek środkowy lewy	Do 150
7. Próg lewy	Do 150
8. Drzwi tylne lewe	Do 150
9. Błotnik tylny lewy	Do 150
10. Pokrywa tylna	Do 150
11. Błotnik tylny prawy	Do 150
12. Drzwi tylne prawe	Do 150
13. Słupek środkowy prawy	Do 150
14. Próg prawy	Do 150
15. Drzwi przednie prawe	Do 150
16. Słupek przedni prawy	Do 150
17. Błotnik przedni prawy	Do 150

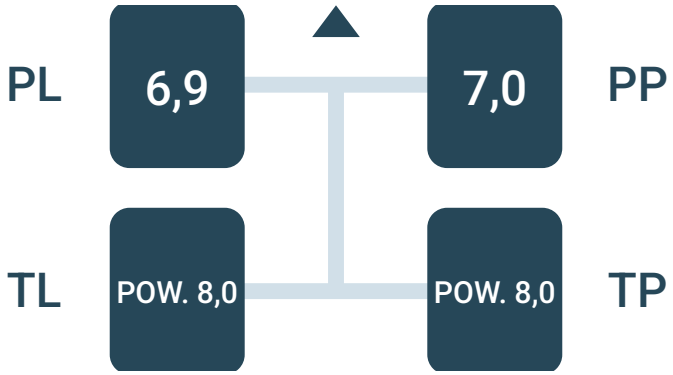
Oś	Producent	Model	Rozmiar	Bieżnik
PP	Dunlop	Winter sport 5	205/55 R16	7,0
PL	Dunlop	Winter sport 5	205/55 R16	6,9
TP	Dunlop	Winter sport 5	205/55 R16	POW. 8,0
TL	Dunlop	Winter sport 5	205/55 R16	POW. 8,0
