Ekspertyza pojazdu

Zleceniodawca:	Vehis Finanse
Wykonawca:	Partner CRLS
Rzeczoznawca:	Bartosz Wnuk / Mateusz Keler
Nr zlecenia:	**VHS01061/26**
Data:	13 listopada 2026
Miejsce oględzin:	05-600 Grójec, Słomczyn, ul. Metalowa 10

Marka	Hyundai
Model	Tucson 24-
Numer rejestracyjny	WB596CP
Rok produkcji	2024
Numer VIN	TMAJC81B0SJ570009

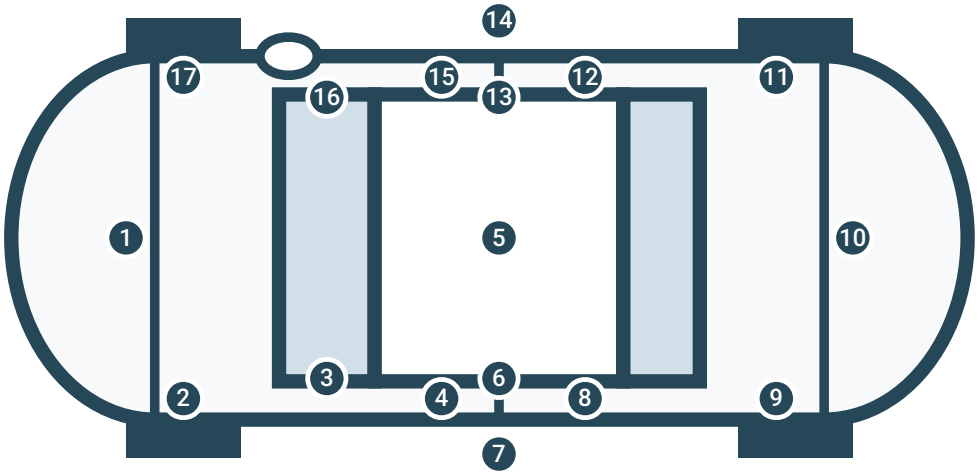
Numer i nazwa elementu	Przedział grubości powłoki [µm]
1. Pokrywa przednia	Do 150
2. Błotnik przedni lewy	Do 150
3. Słupek przedni lewy	Do 150
4. Drzwi przednie lewe	Do 150
5. Dach	Do 150
6. Słupek środkowy lewy	Do 150
7. Próg lewy	Do 150
8. Drzwi tylne lewe	Do 150
9. Błotnik tylny lewy	Do 150
10. Pokrywa tylna	Do 150
11. Błotnik tylny prawy	Do 150
12. Drzwi tylne prawe	Do 150
13. Słupek środkowy prawy	Do 150
14. Próg prawy	Do 150
15. Drzwi przednie prawe	Do 150
16. Słupek przedni prawy	Do 150
17. Błotnik przedni prawy	Do 150

Szczególne okoliczności oględzin:
Pojazd mokry w chwili oględzin - utrudniona ocena stanu powłoki lakierniczej.

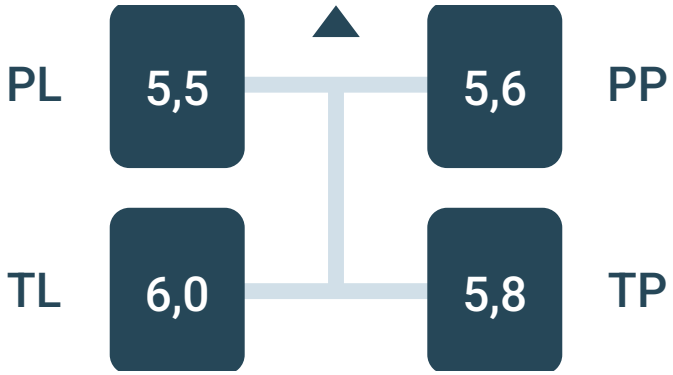
Oś	Producent	Model	Rozmiar	Bieżnik
PP	Continental	EcoContact 6	235/55 R18	5,6
PL	Continental	EcoContact 6	235/55 R18	5,5
TP	Continental	EcoContact 6	235/55 R18	5,8
TL	Continental	EcoContact 6	235/55 R18	6,0

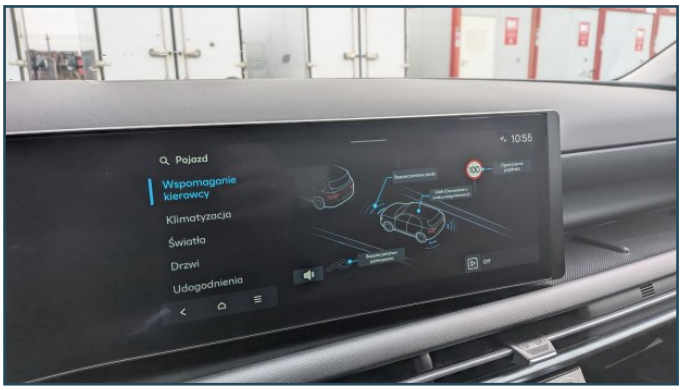
Inne komentarze dotyczące kontrolek:
Komunikaty: niski poziom paliwa, niskie ciśnienie w oponach ograniczenie działania funkcji wspomagających (widok kamery)

P
25 km
Niskie ciśnienie
0
km/h
ECO
5°C
10465km
x1000rpm
50
130

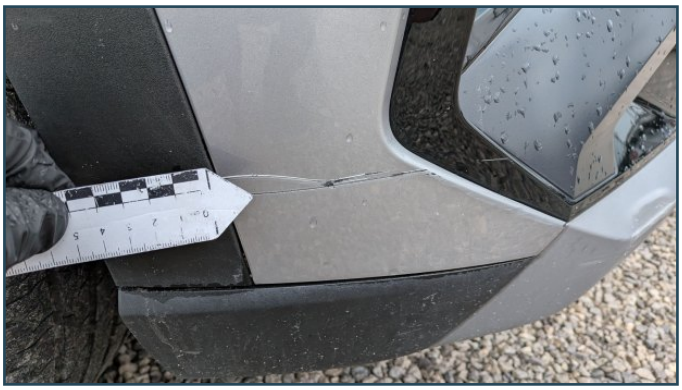
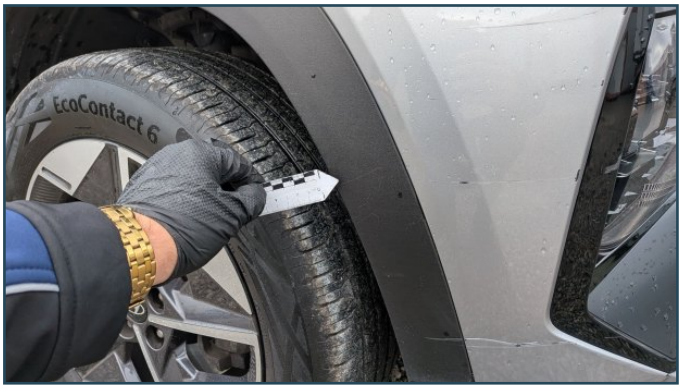
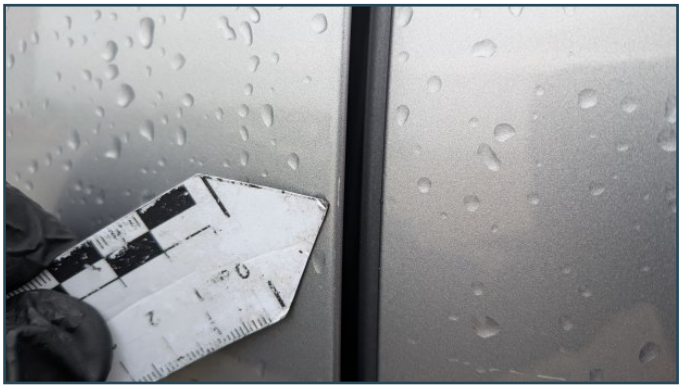
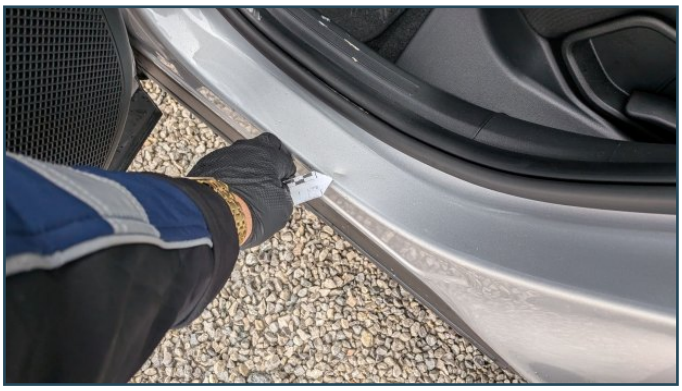
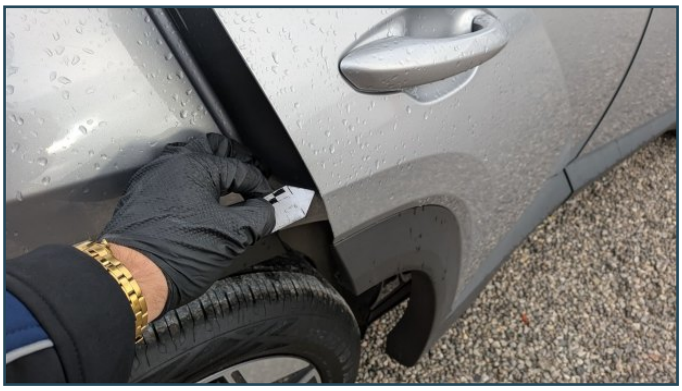
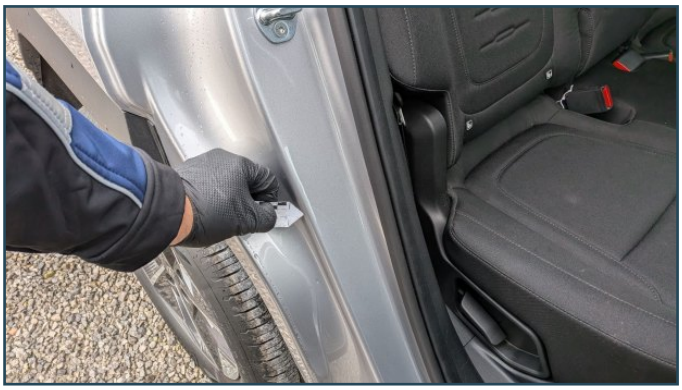
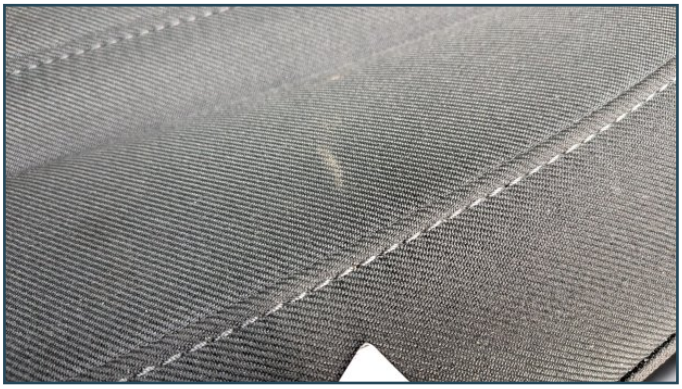
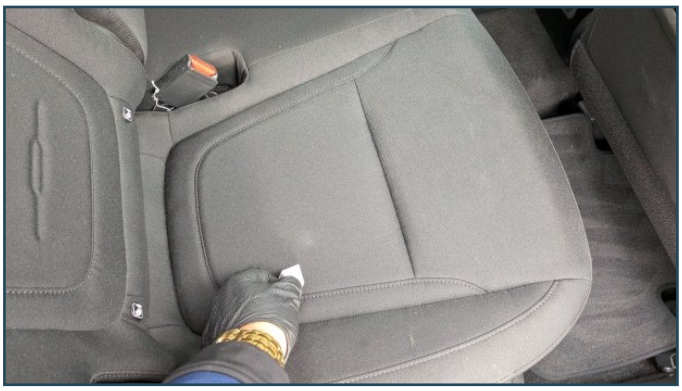
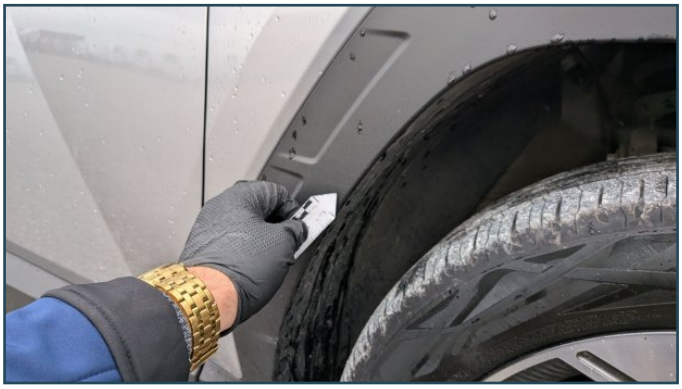
Zdjęcia uszkodzeń

Nazwa elementu	Rodzaj uszkodzenia
Listwa łukowa błotnika przedniego prawego	Zarysowanie
Zderzak przedni	Zarysowanie
Spoiler zderzaka przedniego	Zarysowanie, wgniecenie
Krata wlotu powietrza prawa	Zarysowanie
Próg prawy	Zarysowanie
Drzwi przednie lewe	Odpryski lakieru
Próg lewy	Zarysowanie, wgniecenie
Zderzak tylny	Zarysowanie
Zderzak tylny	Nieprawidłowy montaż
Spoiler zderzaka tylnego	Zarysowanie
Błotnik tylny prawy	Zarysowanie
Drzwi tylne prawe	Odpryski lakieru
Drzwi przednie prawe	Zarysowanie
Listwa drzwi przednich prawych	Zarysowanie
Listwa drzwi tylnych prawych	Zarysowanie
Lusterko prawe	Pęknięcie
Kierunkowskaz lusterka prawy	Pęknięcie
Błotnik przedni prawy	Zarysowanie

Nazwa elementu	Rodzaj uszkodzenia
Tapicerka drzwi przednich prawych	Zarysowanie
Kanapa tylna	Zabrudzenie
