Ekspertyza pojazdu

Zleceniodawca:	Vehis Finanse
Wykonawca:	Partner CRLS
Rzeczoznawca:	Bartosz Wnuk / Mateusz Keler
Nr zlecenia:	**VHS01081/26**
Data:	16 listopada 2026
Miejsce oględzin:	05-600 Grójec, Słomczyn, ul. Metalowa 10

Marka	BMW
Model	X3 [G01] 17-21
Numer rejestracyjny	WB186CR
Rok produkcji	2020
Numer VIN	WBA35BG080N050340

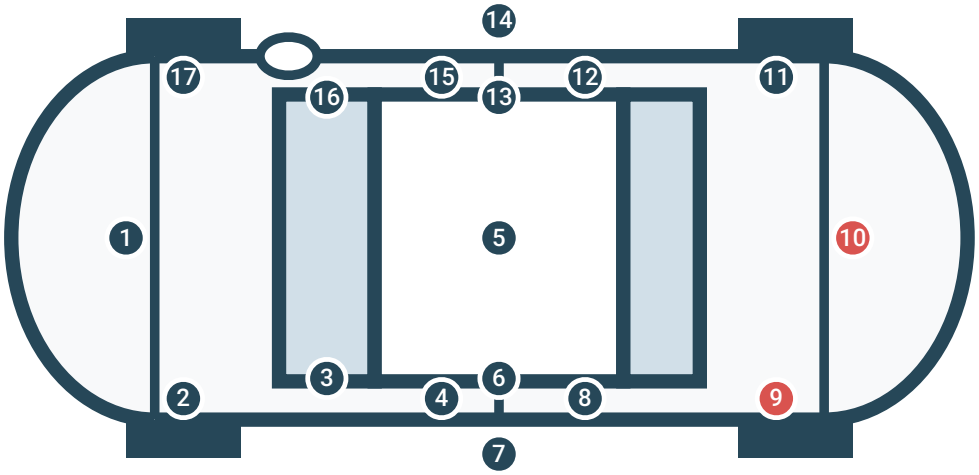
Numer i nazwa elementu	Przedział grubości powłoki [µm]
1. Pokrywa przednia	Do 150
2. Błotnik przedni lewy	Do 150
3. Słupek przedni lewy	Do 150
4. Drzwi przednie lewe	Do 150
5. Dach	Do 150
6. Słupek środkowy lewy	Do 150
7. Próg lewy	Do 150
8. Drzwi tylne lewe	Do 150
9. Błotnik tylny lewy	300 - 500
10. Pokrywa tylna	200 - 300
11. Błotnik tylny prawy	Do 150
12. Drzwi tylne prawe	Do 150
13. Słupek środkowy prawy	Do 150
14. Próg prawy	Do 150
15. Drzwi przednie prawe	Do 150
16. Słupek przedni prawy	Do 150
17. Błotnik przedni prawy	Do 150

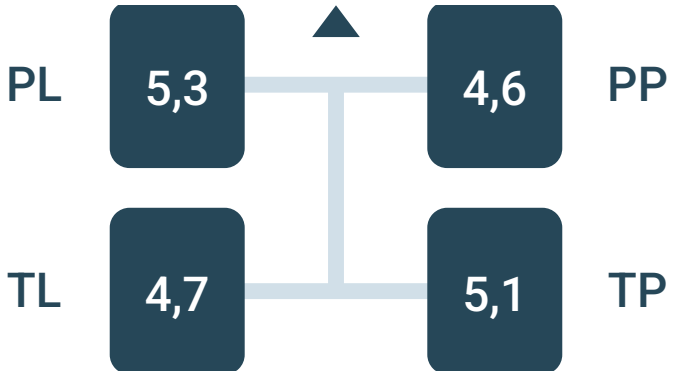
Oś	Producent	Model	Rozmiar	Bieżnik
PP	Continental	WinterContact ts 860 s Ssr	225/60 R18	4,6
PL	Continental	WinterContact ts 860 s Ssr	225/60 R18	5,3
TP	Continental	WinterContact ts 860 s Ssr	225/60 R18	5,1
TL	Continental	WinterContact ts 860 s Ssr	225/60 R18	4,7

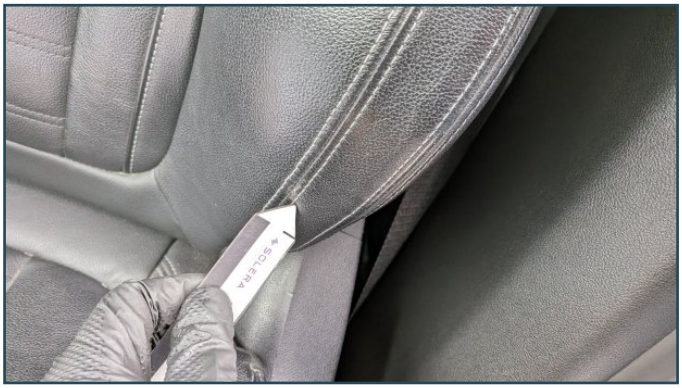
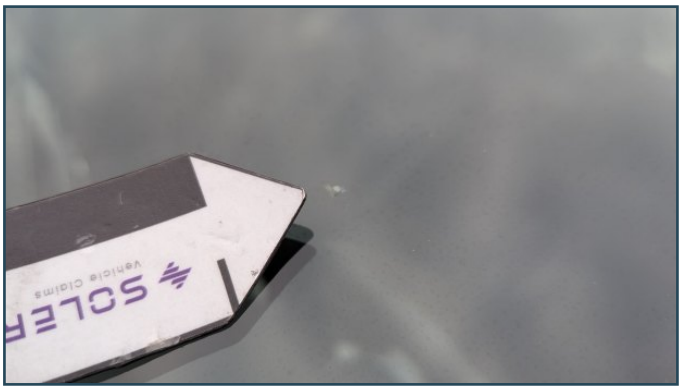
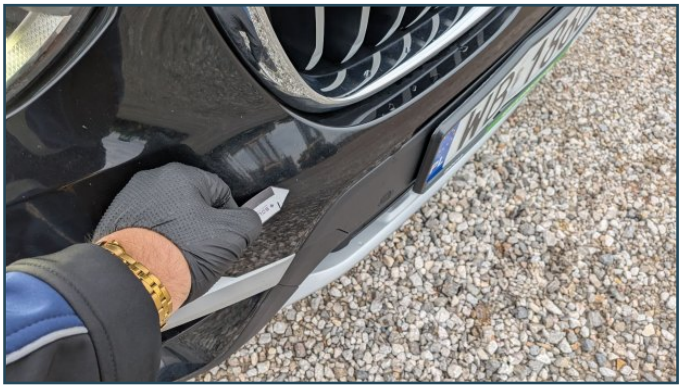
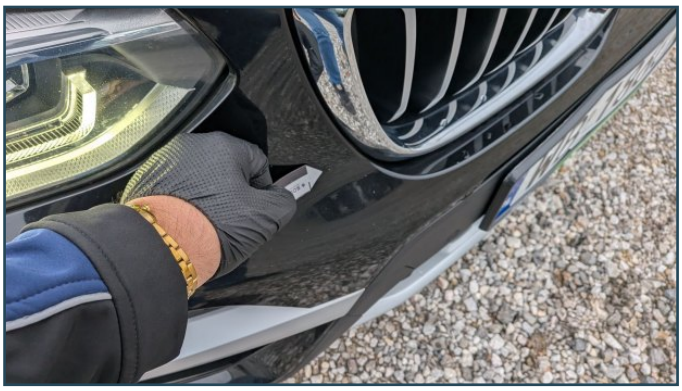
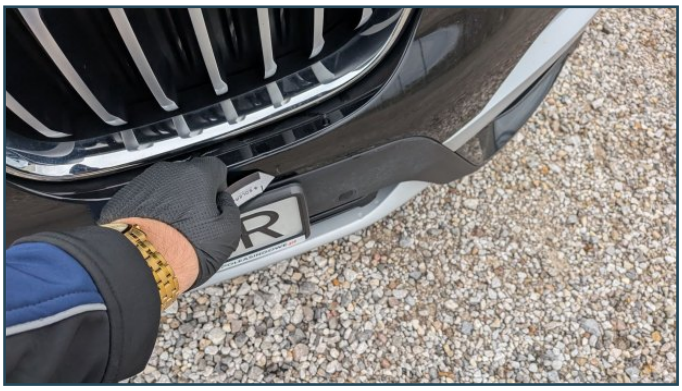
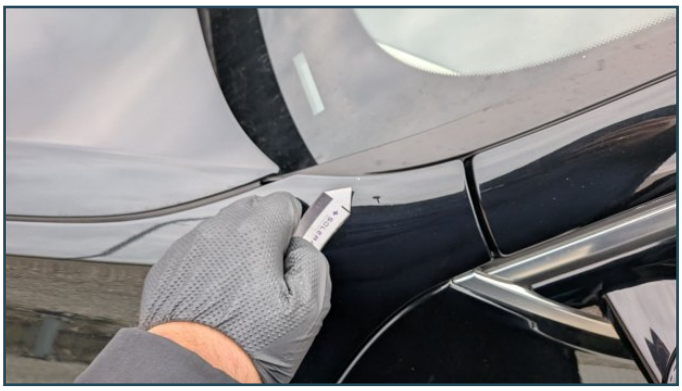
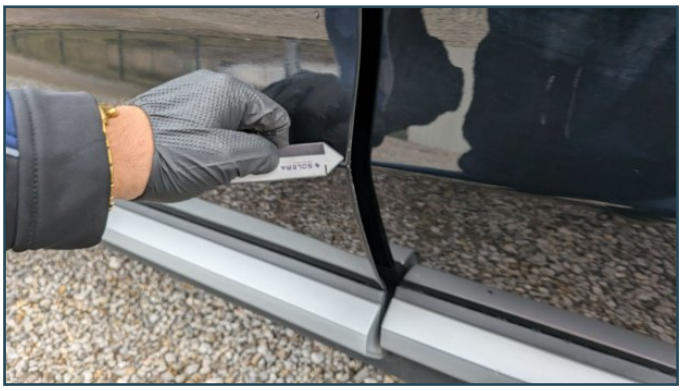
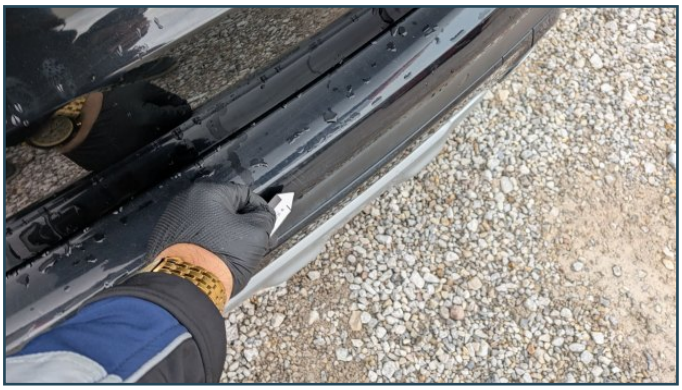
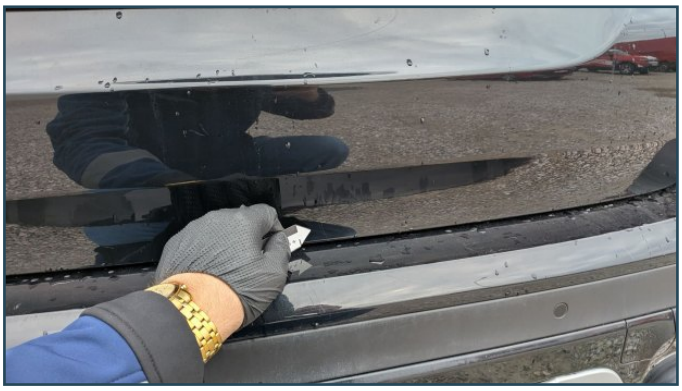
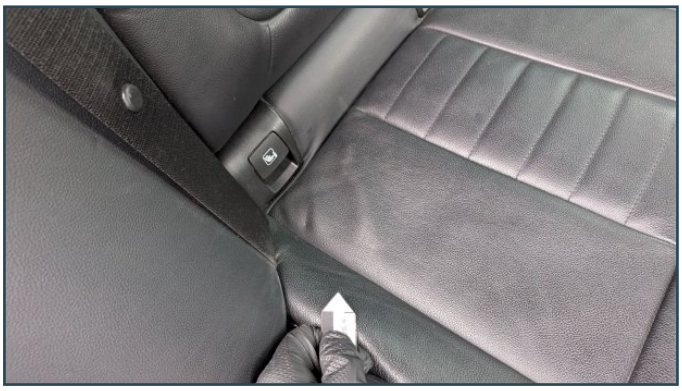
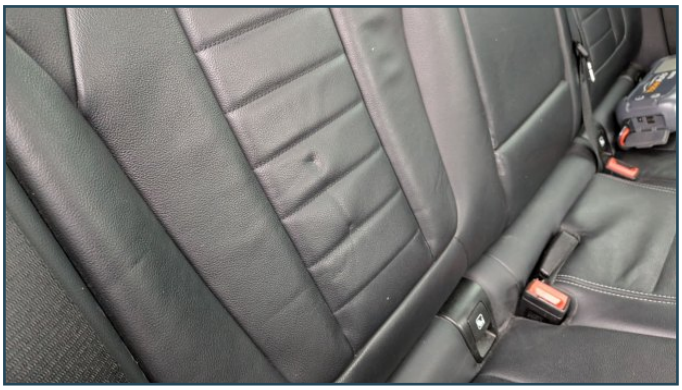
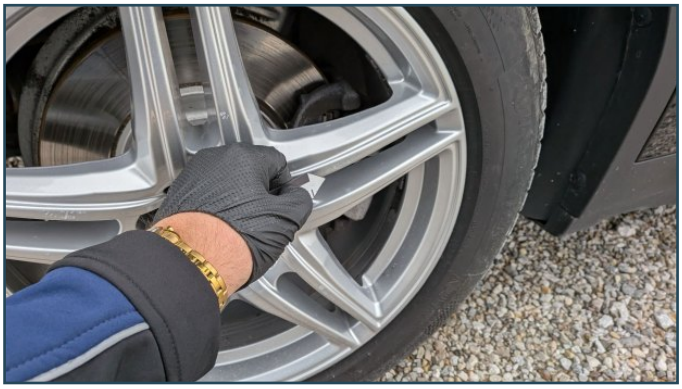
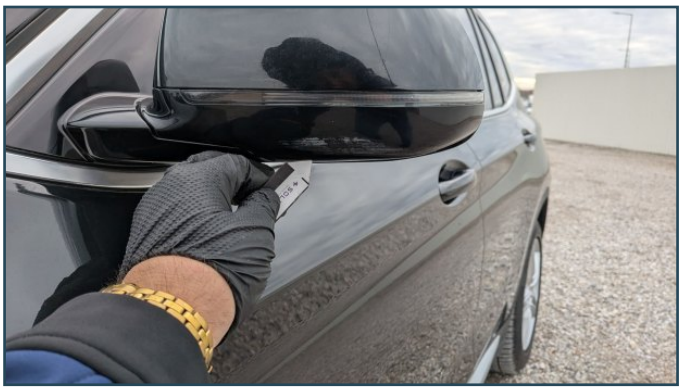
Zdjęcia uszkodzeń

Nazwa elementu	Rodzaj uszkodzenia
Szyba czołowa	Odpryski
Pokrywa przednia	Odpryski lakieru
Zderzak przedni	Odpryski lakieru
Zderzak przedni	Zarysowanie
Felga przednia lewa	Odpryski lakieru
Felga przednia lewa	Zarysowanie
Felga przednia prawa	Odpryski lakieru
Błotnik przedni lewy	Zarysowanie
Błotnik przedni lewy	Odpryski lakieru
Lusterko lewe	Zarysowanie
Drzwi przednie lewe	Odpryski lakieru
Próg lewy	Zarysowanie
Drzwi tylne lewe	Zarysowanie
Felga tylna lewa	Zarysowanie
Zderzak tylny	Zarysowanie
Spoiler zderzaka tylnego	Zarysowanie
Pokrywa tylna	Zarysowanie
Felga tylna prawa	Zarysowanie

Nazwa elementu	Rodzaj uszkodzenia
Tapicerka drzwi tylnych lewych	Zarysowanie
Kanapa tylna	Zabrudzenie
Koło kierownicy	Nadmierne zużycie
