Ekspertyza pojazdu

Zleceniodawca:	Vehis Finanse
Wykonawca:	Partner CRLS
Rzeczoznawca:	Bartosz Wnuk / Mateusz Keler
Nr zlecenia:	**VHS01079/26**
Data:	16 listopada 2026
Miejsce oględzin:	05-600 Grójec, Słomczyn, ul. Metalowa 10

Marka	Ford
Model	Mondeo Hatchback 14-19
Numer rejestracyjny	WE9T412
Rok produkcji	2018
Numer VIN	WF0EXXWPCEJG47474

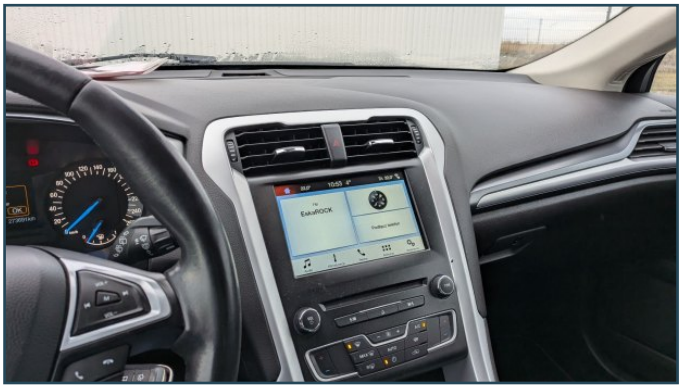
Komentarz dodatkowy do stanu technicznego:
Na wyświetlaczu komunikat: niskie ciśnienie w oponach. niski poziom paliwa - zasięg 70 KM.
