IVECO Daily 50C18 V L Hi-Matic (13,4m³) 180KM, drzwi: 4 19 -

DATA OGLĘDZIN

19.05.2026 · 13:00

01 / DANE POJAZDU

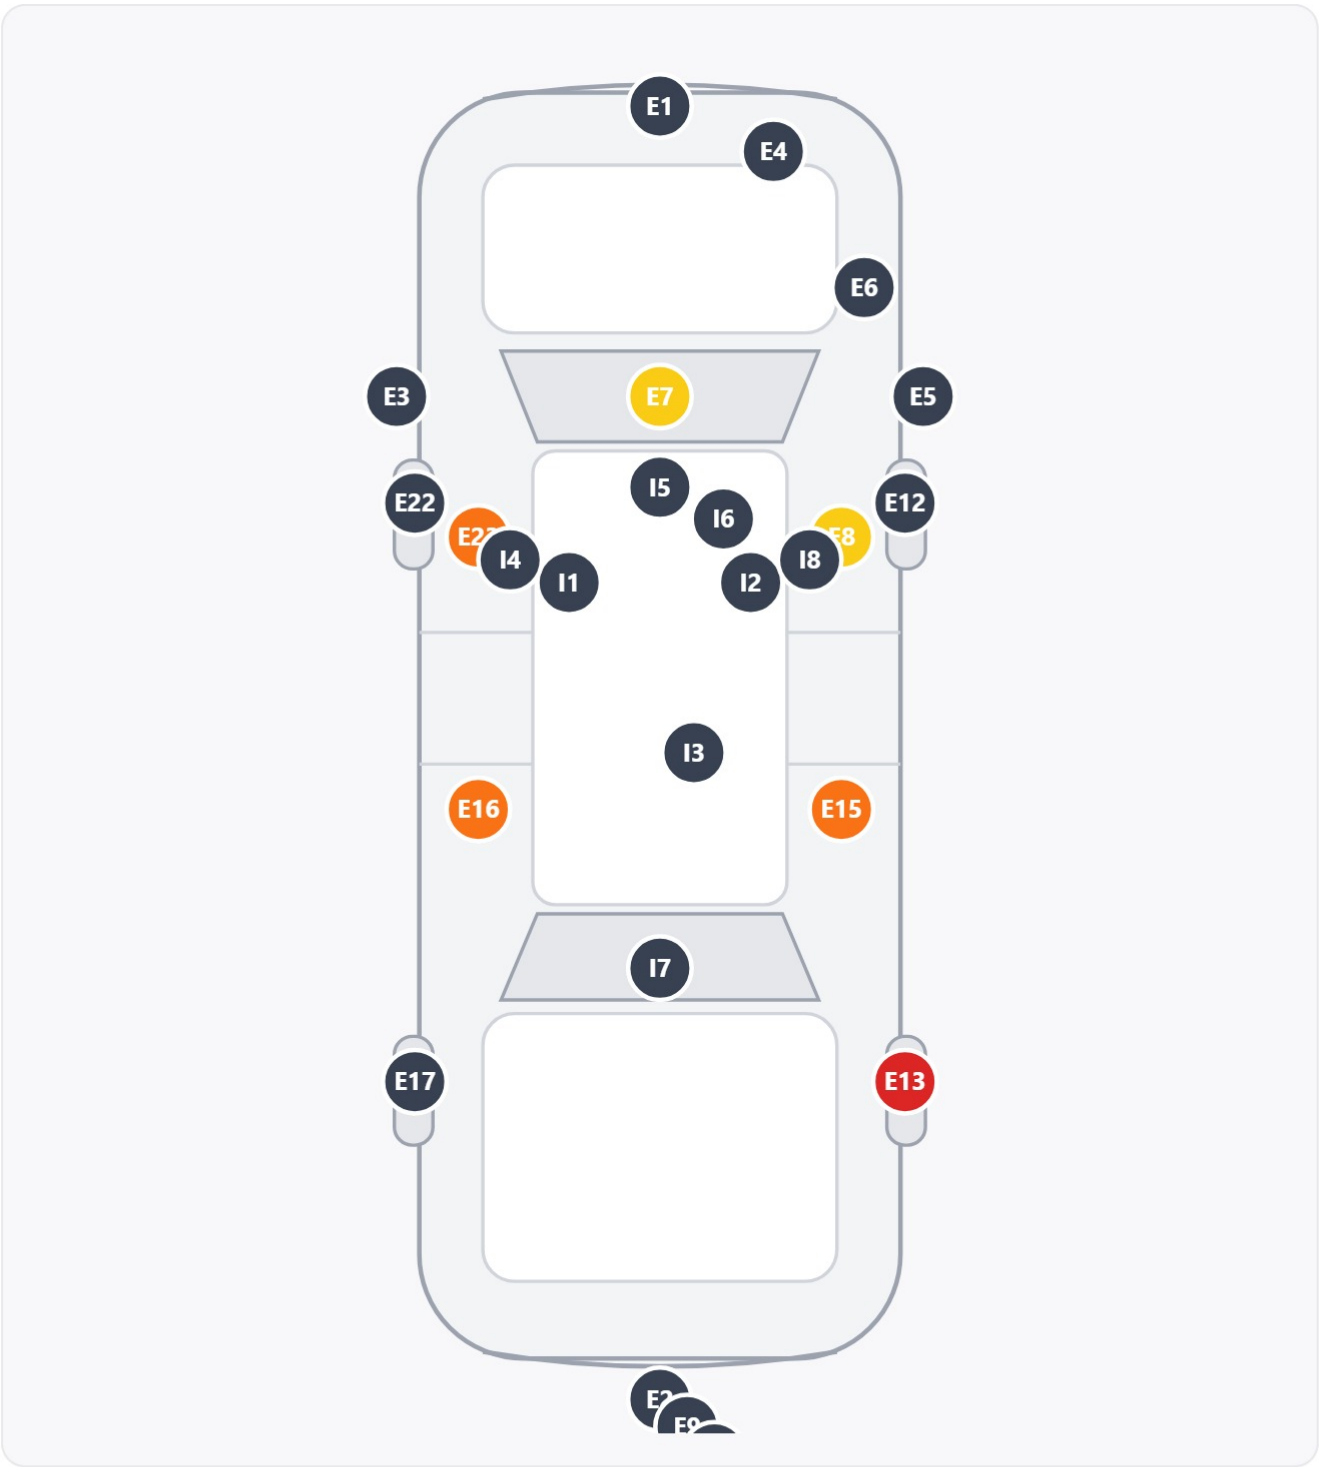
Mapa uszkodzeń

E1 Uszkodzenie mechaniczne
— Zderzak przedni

E2 Uszkodzenie mechaniczne
— Inne

E3 Uszkodzenie mechaniczne
— Lusterko lewe

E4 Uszkodzenie mechaniczne
— Reflektor przedni prawy

E5 Uszkodzenie mechaniczne
— Lusterko prawe

E6 Uszkodzenie mechaniczne
— Błotnik przedni prawy

E9 Uszkodzenie mechaniczne
— Inne

E10 Uszkodzenie
mechaniczne — Inne

E12 Korozja / Rdza — Felga
przednia prawa

E13 Pęknięcie — Felga tylna
prawa

E17 Uszkodzenie
mechaniczne — Felga
tylna lewa

E18 Uszkodzenie
mechaniczne — Inne

E21 Uszkodzenie
mechaniczne — Inne

E22 Korozja / Rdza — Felga
przednia lewa

E24 Uszkodzenie
mechaniczne — Inne
